Pavimentazioni in porfido: un incidente di percorso

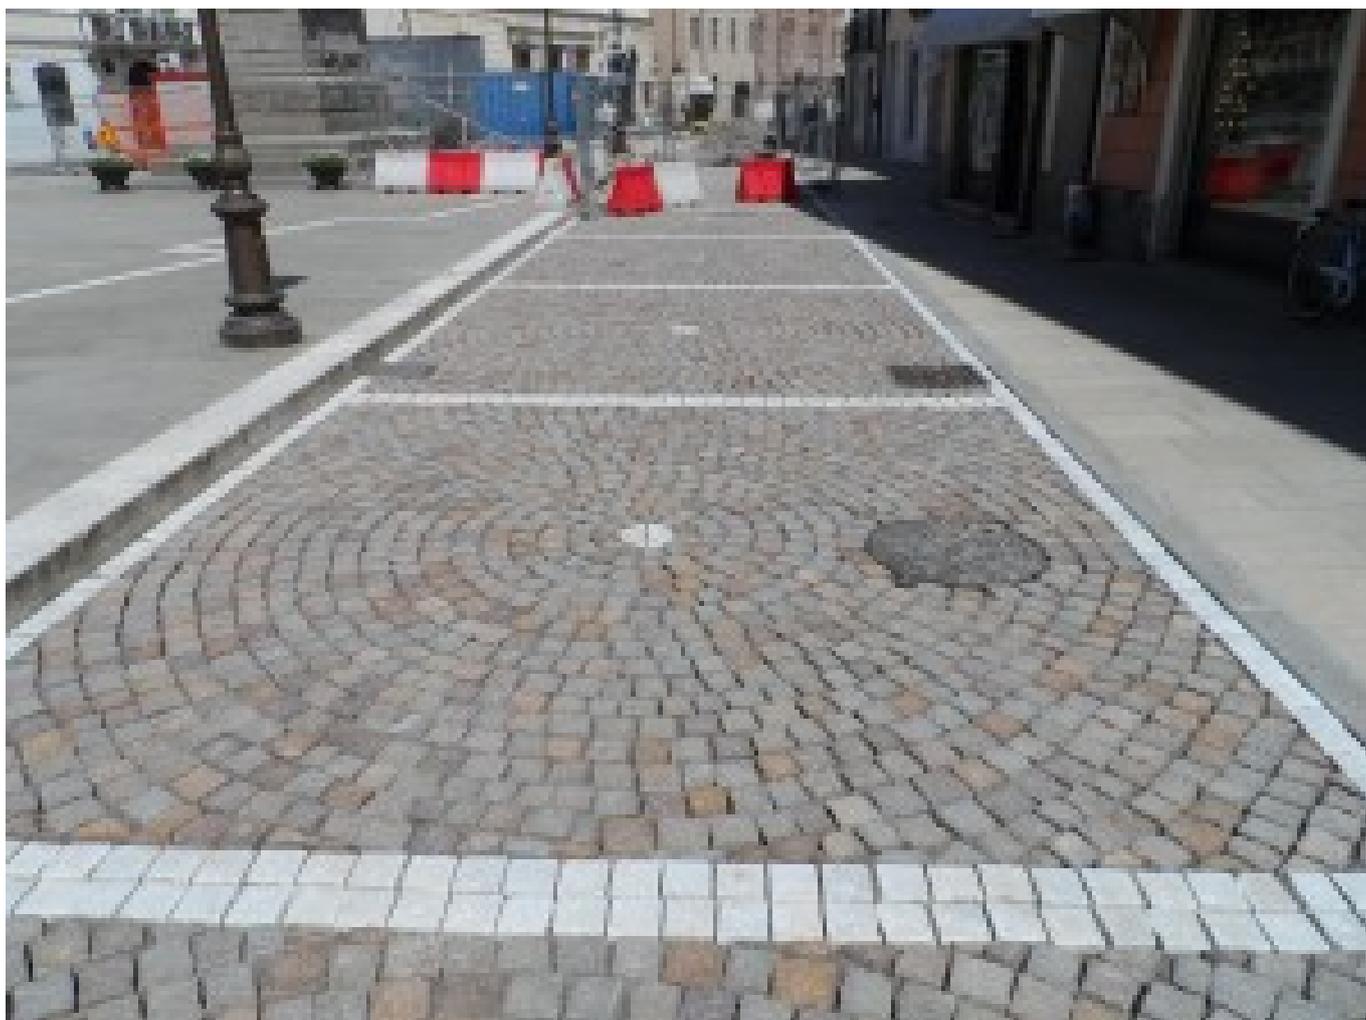
Il disegno bianco a "conchiglie" è un classico della pavimentazione urbana in cubetti di porfido. A Rovigo esso fa bella mostra di sé di fronte ad un albergo costruito negli anni '60, il Cristallo. Tale disegno deriva, con qualche opportuna modifica, dalla tradizionale disposizione a "ventaglio" dei cubetti, nata per rendere meno monotona una pavimentazione che, su superfici molto vaste, si presenterebbe come una noiosa scacchiera. Se la disposizione a "ventaglio" può essere eseguita con cubetti di qualunque formato, per quella a "conchiglie" occorrono invece blocchetti di piccole dimensioni (cm. 5x5x5), senza i quali l'eleganza del motivo risulta compromessa.

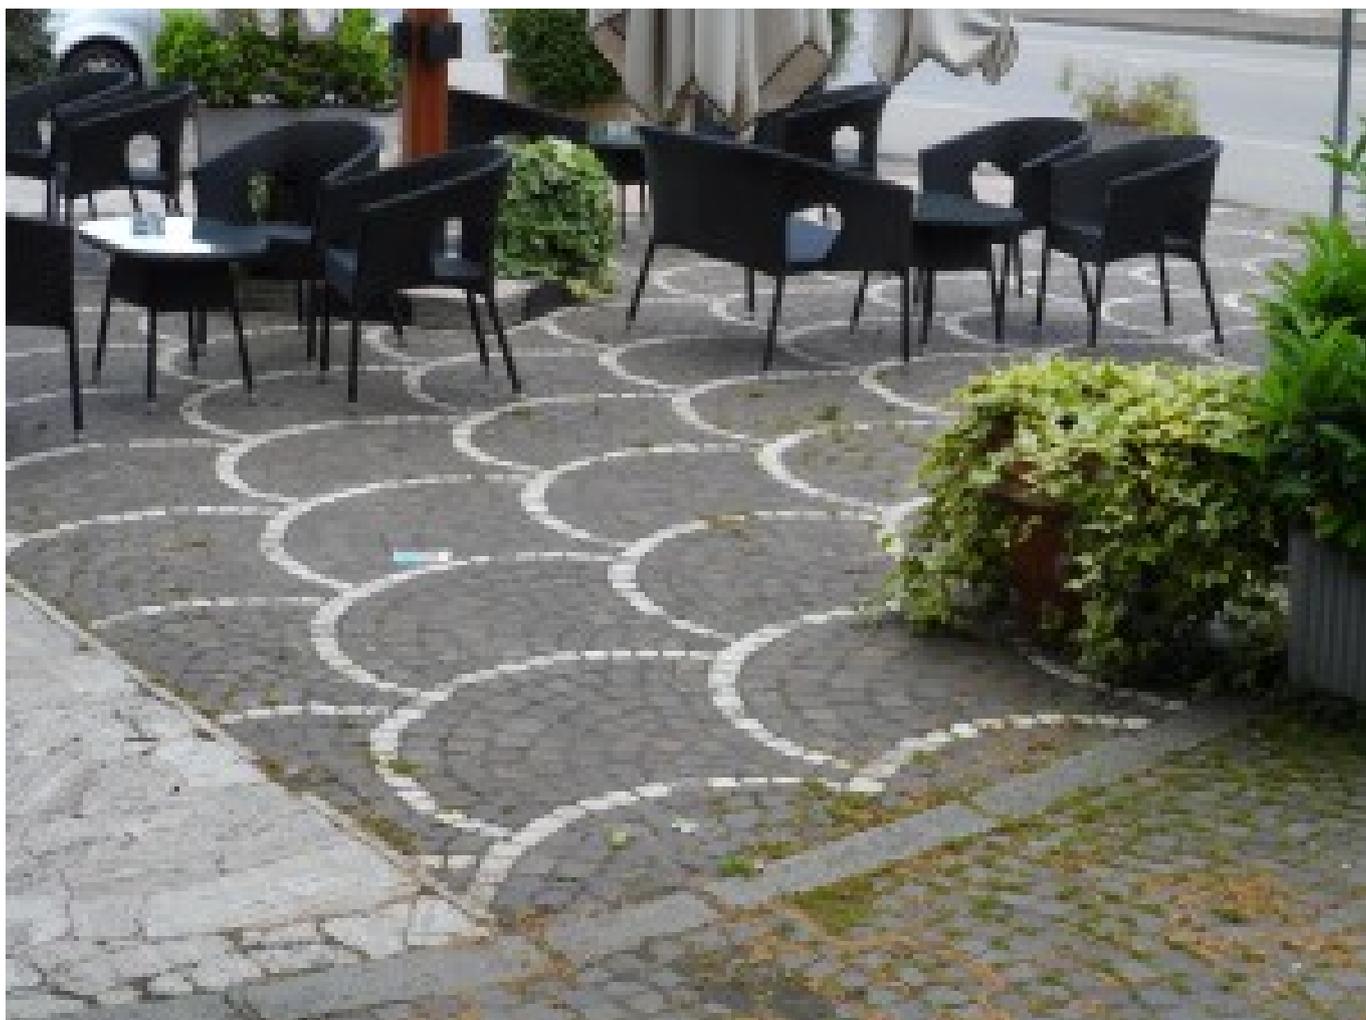
Oggigiorno, tuttavia, i suoli pubblici non vengono più puliti a mano con le tradizionali scope, che rimuovendo lo sporco livellano contemporaneamente le fughe spingendovi dentro la polvere, ma da moderne spazzatrici meccaniche, le quali raccolgono lo sporco con un potente aspiratore. Oltre allo sporco viene così aspirata a poco a poco anche la sabbia di allettamento dei cubetti, i quali, in tempi abbastanza brevi, cominciano a muoversi generando irregolarità e buche. Ecco allora che si spiega come la piazza oggetto del rifacimento di cui sopra fosse già stata pavimentata *ex novo* non più di dieci anni fa, mentre il marciapiedi dell'albergo Cristallo, sempre spazzato a mano, resiste pressoché intatto da oltre mezzo secolo.

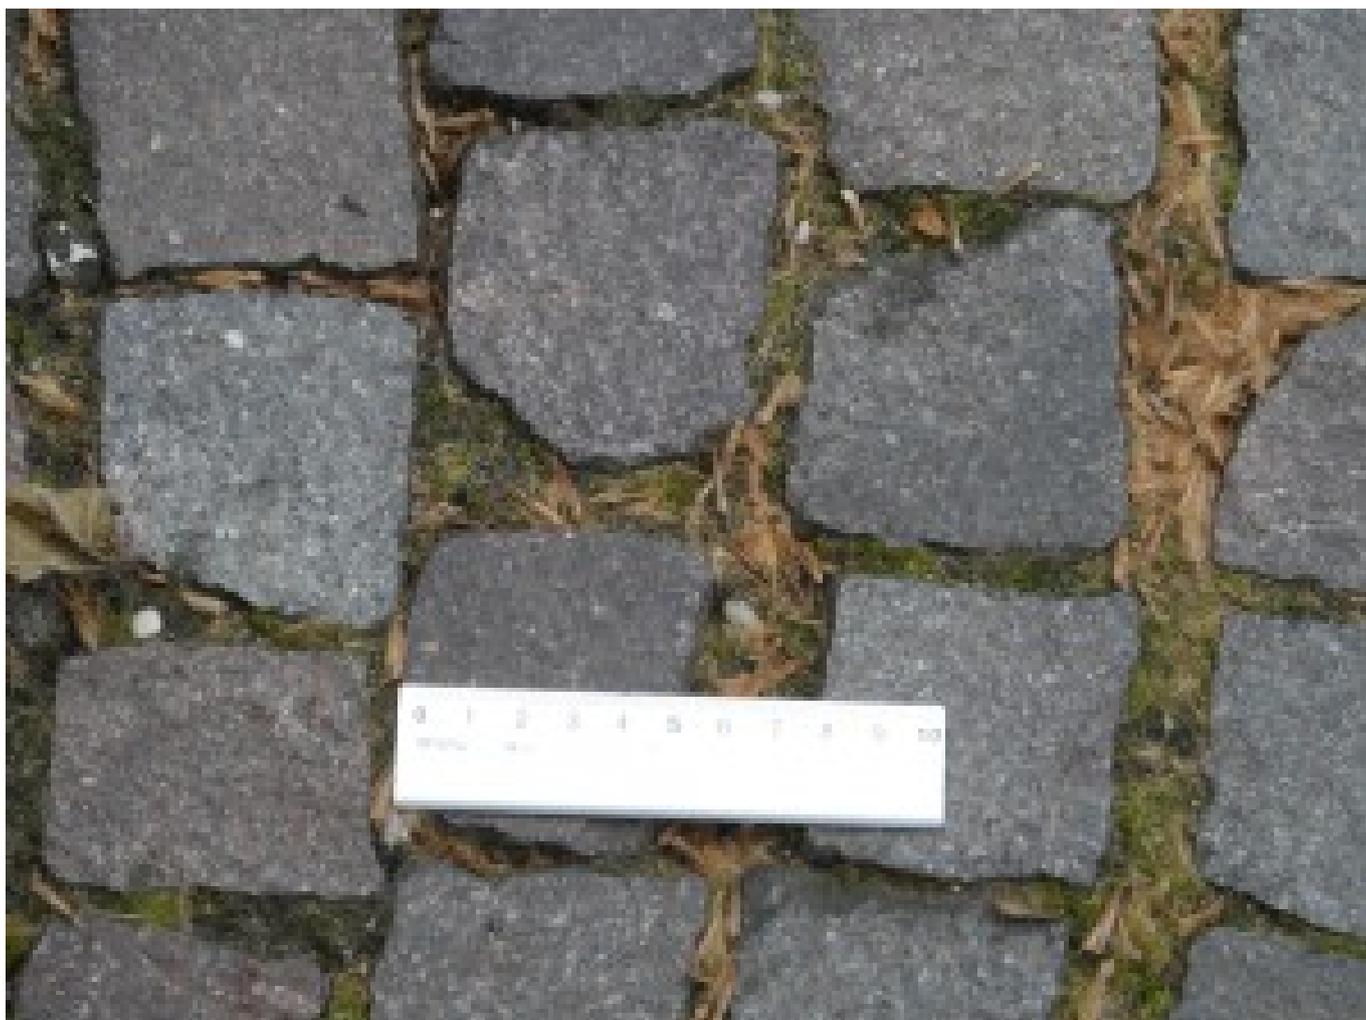
Per ovviare all'inconveniente, quest'ultima cantierizzazione della piazza ha visto aumentare la dimensione dei cubetti (da 8 a 10 cm. di spigolo) e allargare le fughe (da 1,5 a 3 cm.) in modo tale da potervi inserire un brecciolino legato con resina. Questi provvedimenti hanno consentito di ottenere una superficie stilisticamente in sintonia con il centro storico ma, al tempo stesso, resistente alla pulizia meccanica ed ai passaggi camionali per il trasporto di merci e attrezzature, che le odierne manifestazioni comportano. Le maggiori dimensioni dei cubetti hanno però reso impossibile l'esecuzione dei tradizionali motivi di posa. Il motivo a "ventaglio" si è così trasformato in un ambiguo disegno a "onde", cui necessitano grandi spazi per poter essere colto. Il problema non si è manifestato in tutta la sua portata finché non si è trattato di eseguire un disegno articolato, quello a "conchiglie appunto", in spazi relativamente ristretti (circa 4 metri). Il tentativo di eseguire la conchiglia con il cubetto più grande è fallito sul piano estetico, ragione per la quale si è ripescato all'ultimo momento un disegno a scacchiera, per ovviare alla meno peggio all'increscioso stallo.

Quale lezione si deve trarre da questo incidente rodigino? Semplice: se nella pavimentazione stradale si adottano, per far fronte a mutate esigenze, nuovi materiali e nuove procedure, è necessario dotarsi anche di nuovi disegni. Disegni che però mancano. Poiché le dimensioni del cubetto impediscono l'esecuzione di motivi che prevedano curve, la nuova ornatistica per pavimentazione stradale dovrà necessariamente recuperare i temi derivanti dalla scacchiera, ossia le composizioni geometriche ortogonali, in modo tale da arricchire le inevitabili ma troppo scarse ed anonime riquadrature realizzate nel caso qui analizzato.

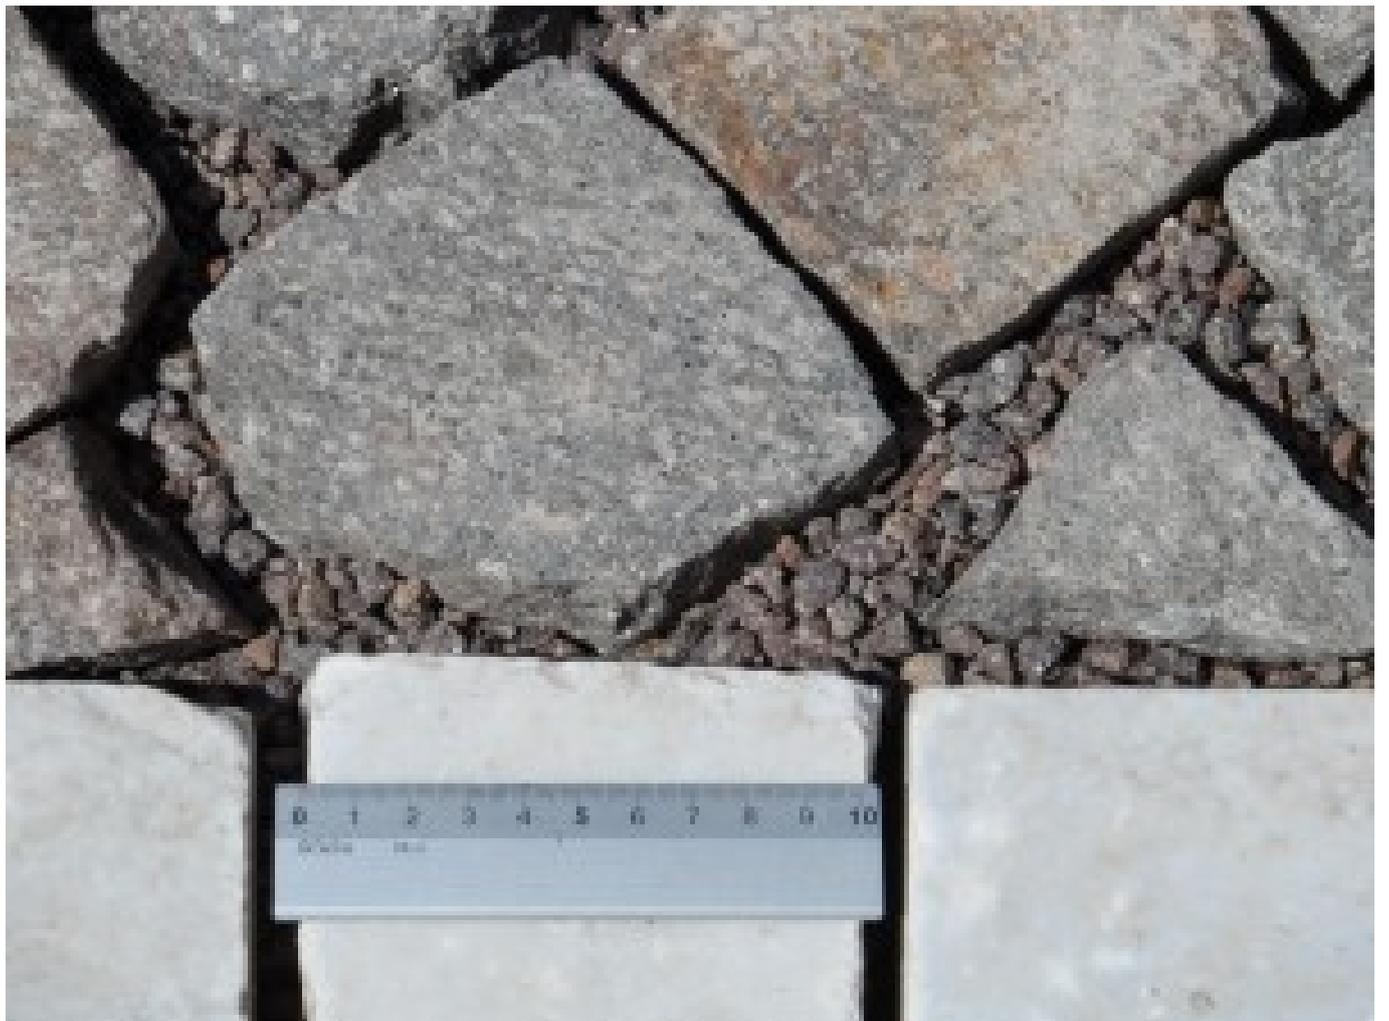
In alto: pavimentazione in porfido (www.ineoutsnc.it). A seguire e sotto: opere di pavimentazione urbana con cubetti di porfido a Rovigo (foto © Marco Lazzarato).
